ACTUALISATION

PROFIL DE BAINNADE

Mars
2024

ZONE DE BAINNADE AMONT
Commune de DIE

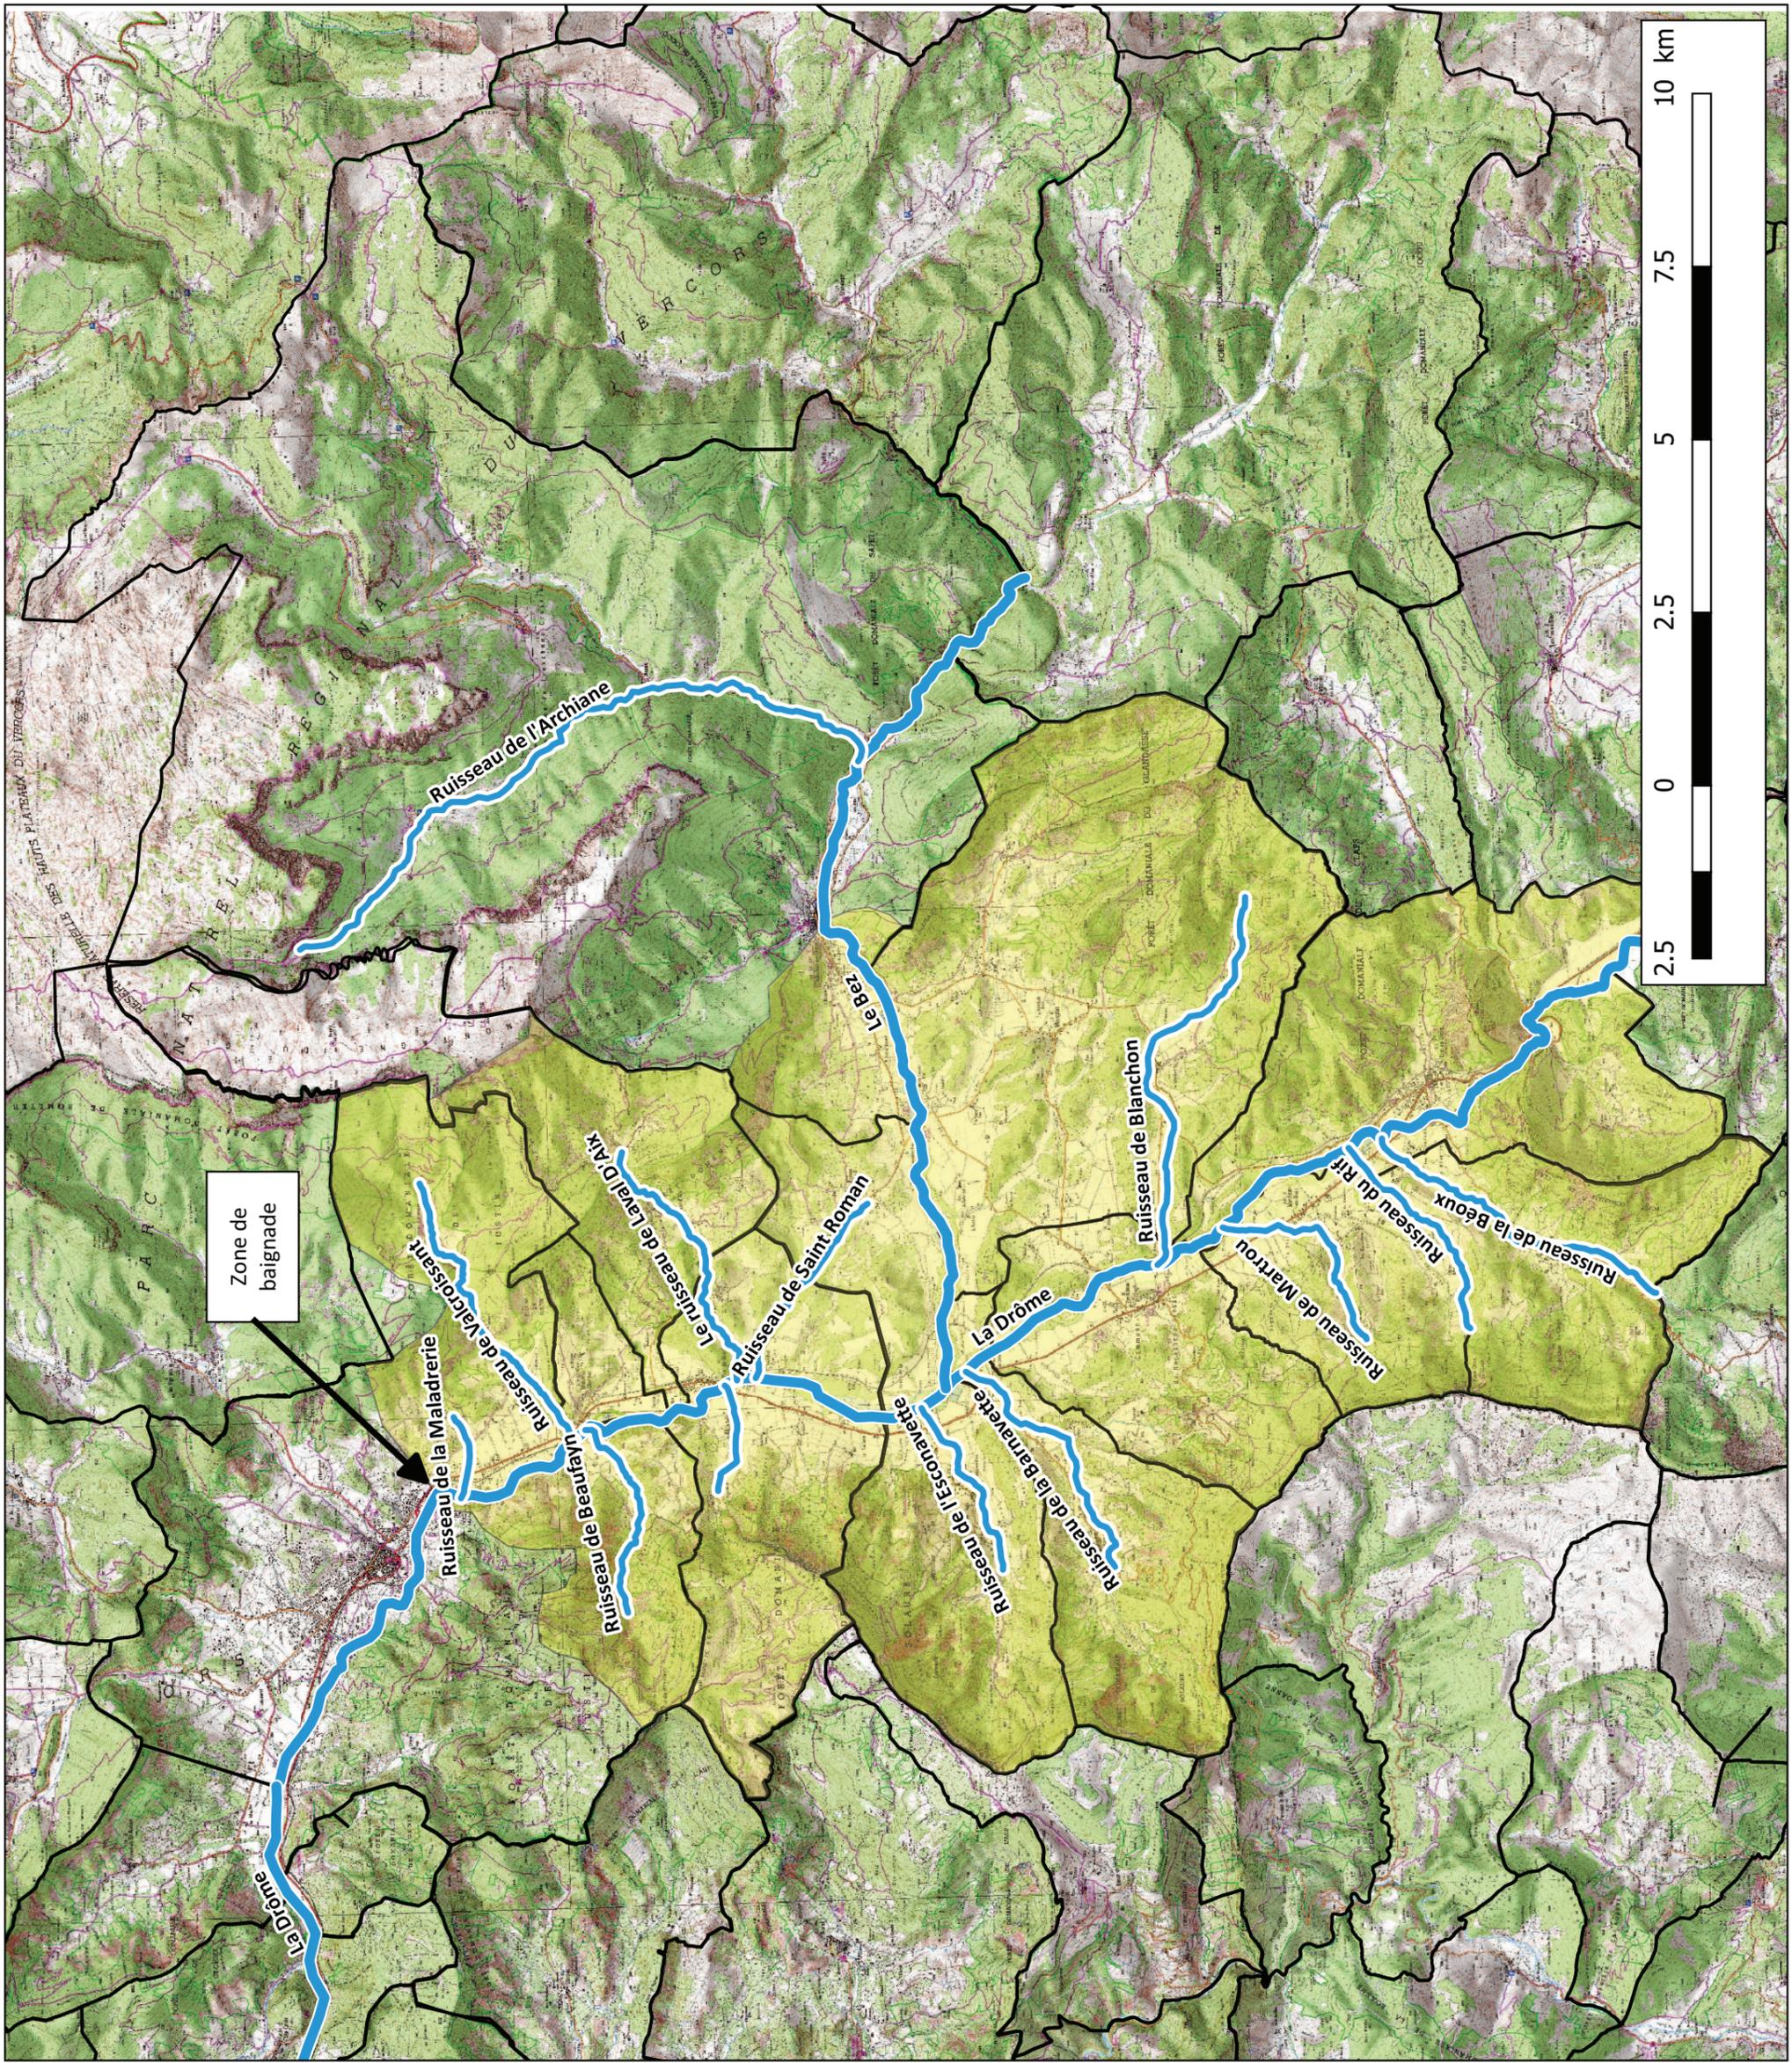
Actualisation du profil de baignade
ZONE AMONT DIE
 Commune de DIE
 HYDROLOGIE
 1 / 90 000

- LEGENDE**
- Aire d'étude
 - La Drôme
 - Affluents de la Drôme
 - Limites communales

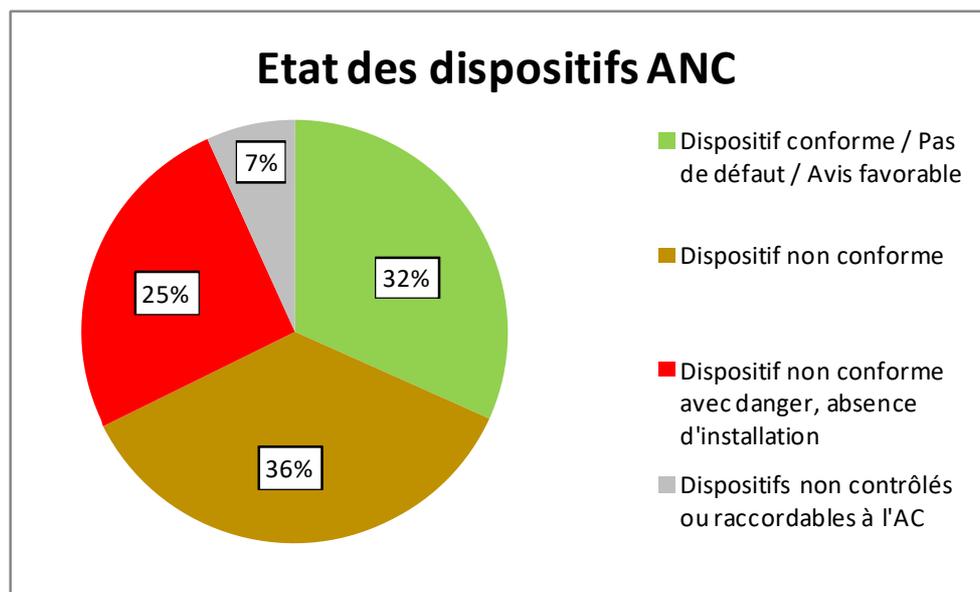
D'après les données du SPANC, l'aire d'étude compte 504 dispositifs ANC. Le tableau et le graphique suivants indiquent l'état des dispositifs ANC sur l'ensemble de l'aire d'étude.

AIRE D'ETUDE	Nombre	%
Dispositif pas de défaut	81	16
Dispositif conforme	20	4
Dispositif conforme sous réserve	34	7
Contrôle de conception avis favorable	21	4
Contrôle de conception avis favorable sous réserve	4	1
Dispositif non conforme	181	36
Dispositif non conforme avec danger	116	23
Absence de dispositif	13	3
Dispositifs non contrôlés ou raccordables à l'AC	34	7
TOTAL	504	100

L'état des dispositifs est majoritairement non conforme. L'incidence des rejets des dispositifs ANC varie selon leur éloignement par rapport aux rivières et ruisseaux.

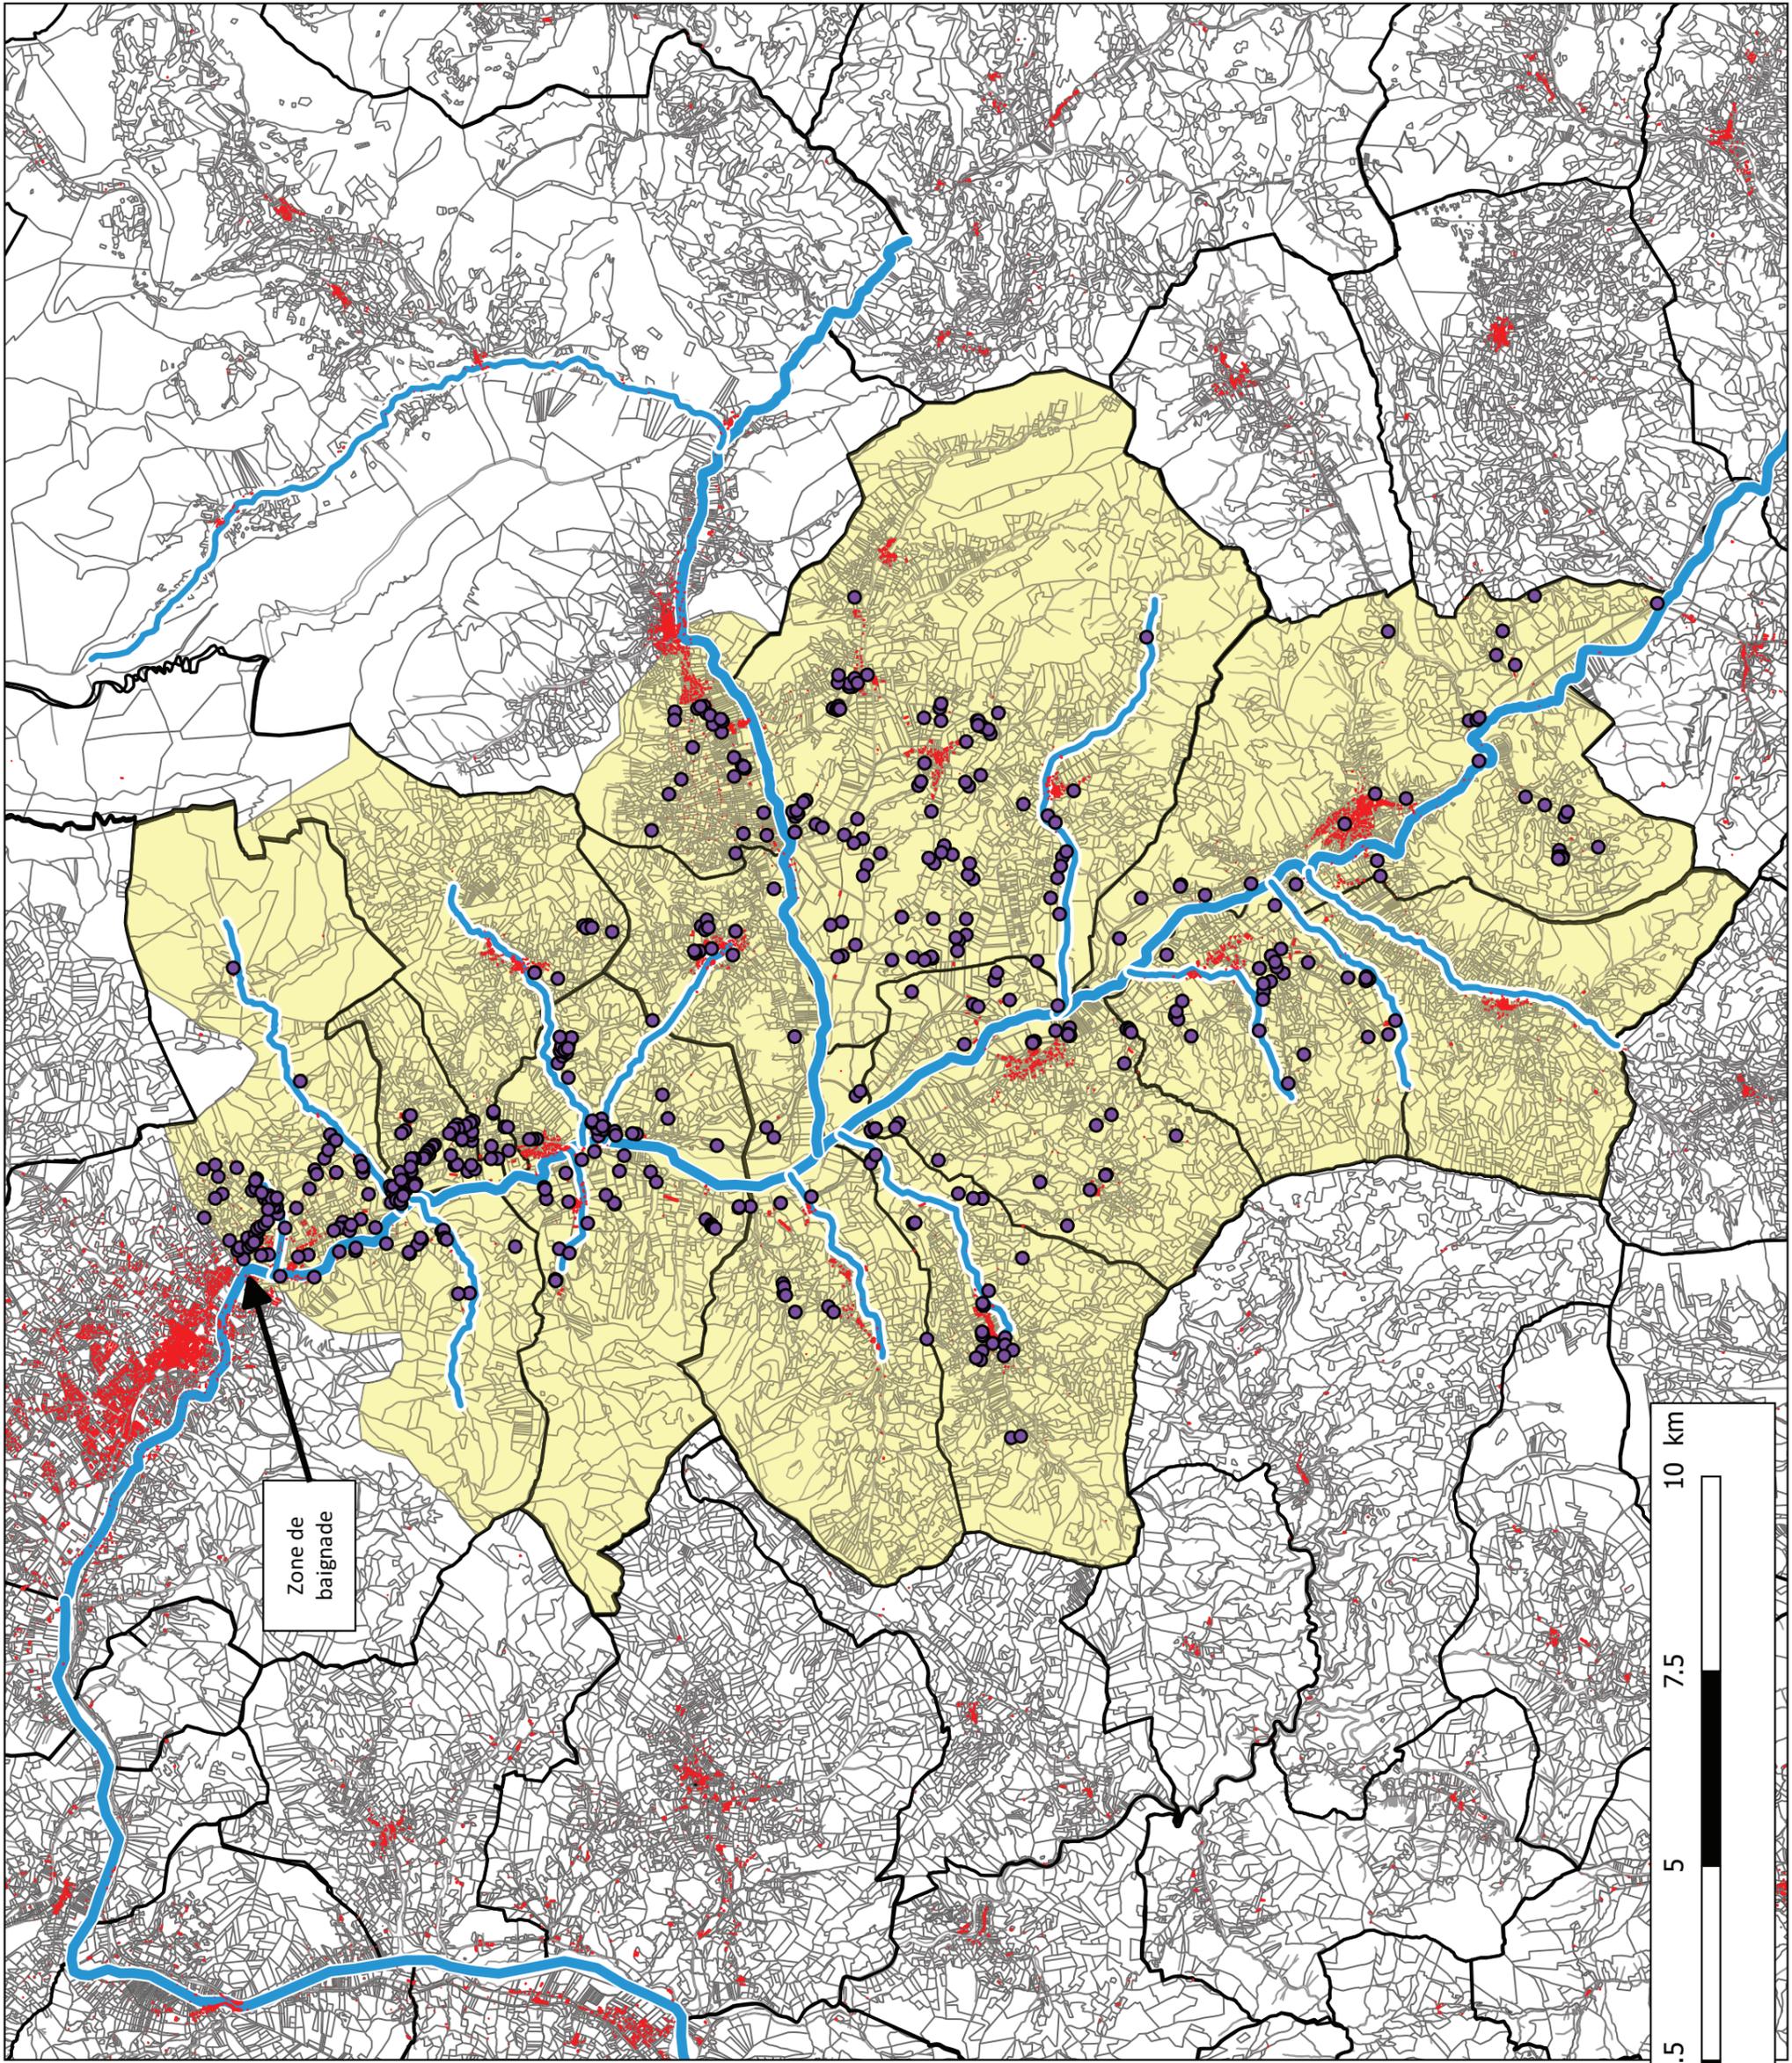
Actualisation du profil de baignade
ZONE AMONT DIE
Commune de DIE
LOCALISATION
DES DISPOSITIFS ANC
1 / 80 000

- LEGENDE**
- Aire d'étude
 - Parcelles cadastrales
 - Habitation/Logement/Bâtiment
 - Limites communales
 - Rivières et ruisseaux
 - Localisation des dispositifs ANC

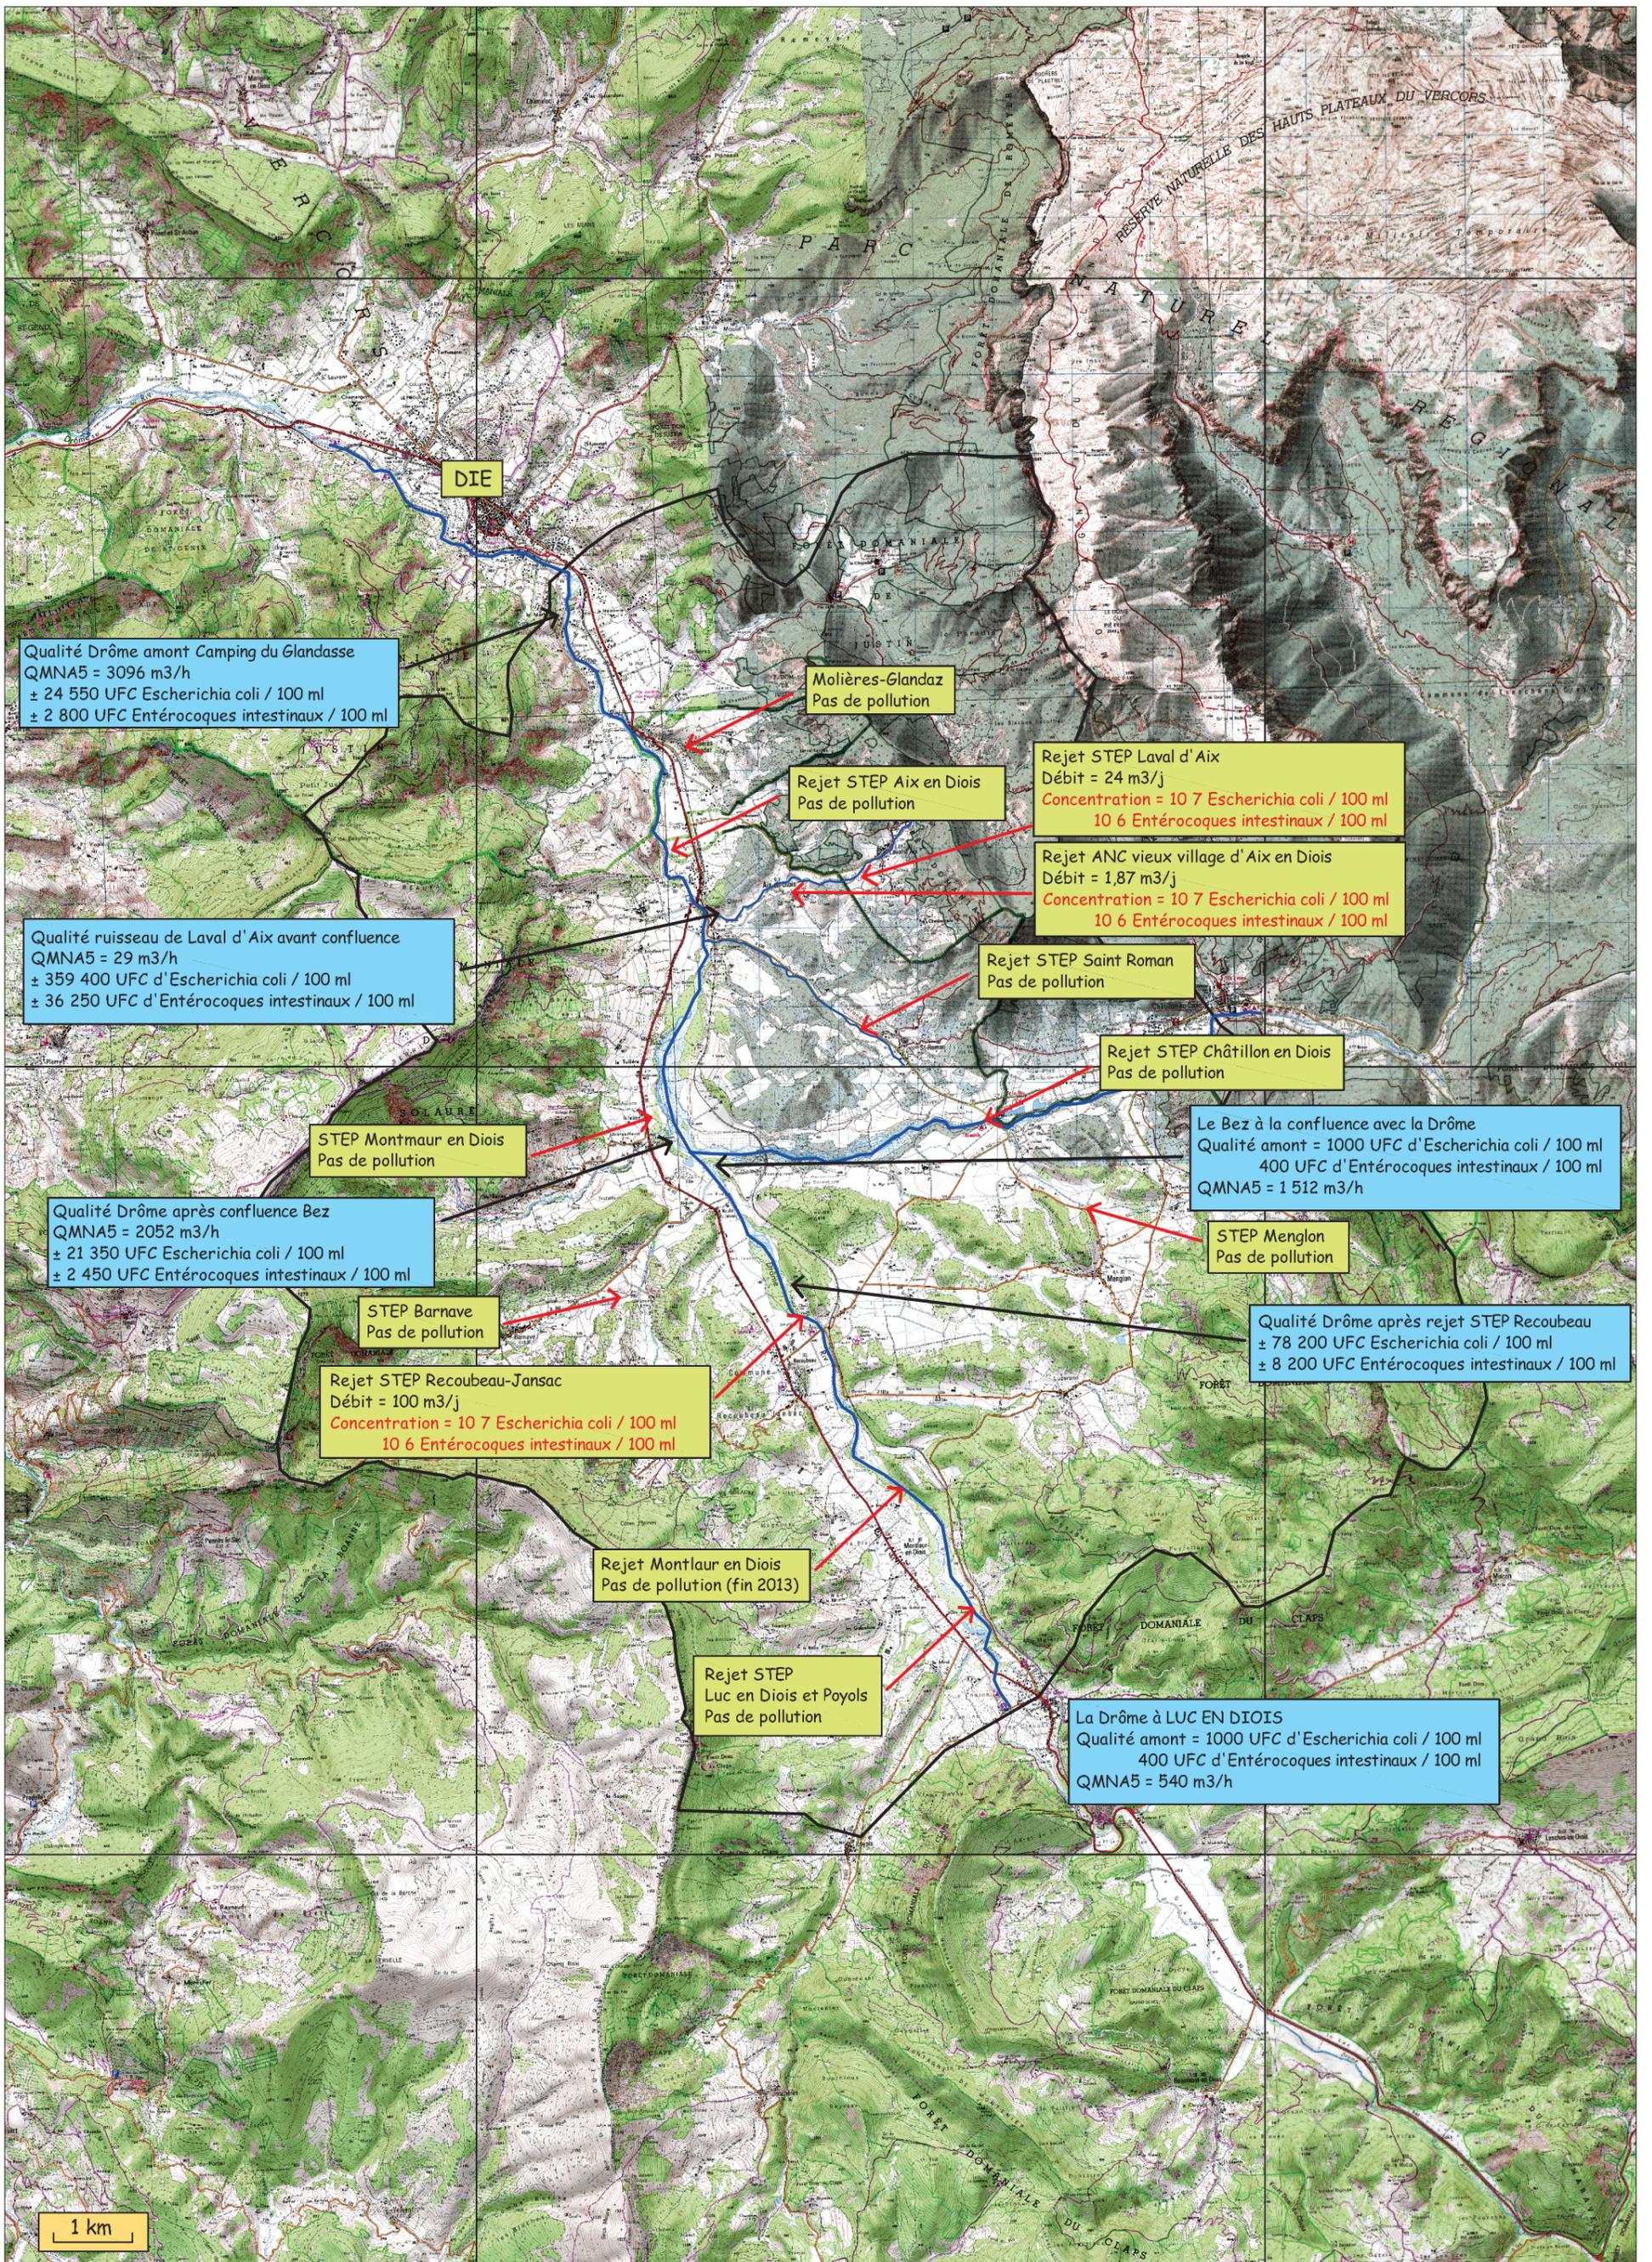
Compte tenu du manque de ces éléments, la quantification de la pollution en temps de pluie comme celle de temps sec n'est pas possible. Une simulation de temps de pluie a cependant été réalisée dans le but de déterminer la sensibilité de la Drôme à une pollution en temps de pluie. Cette simulation

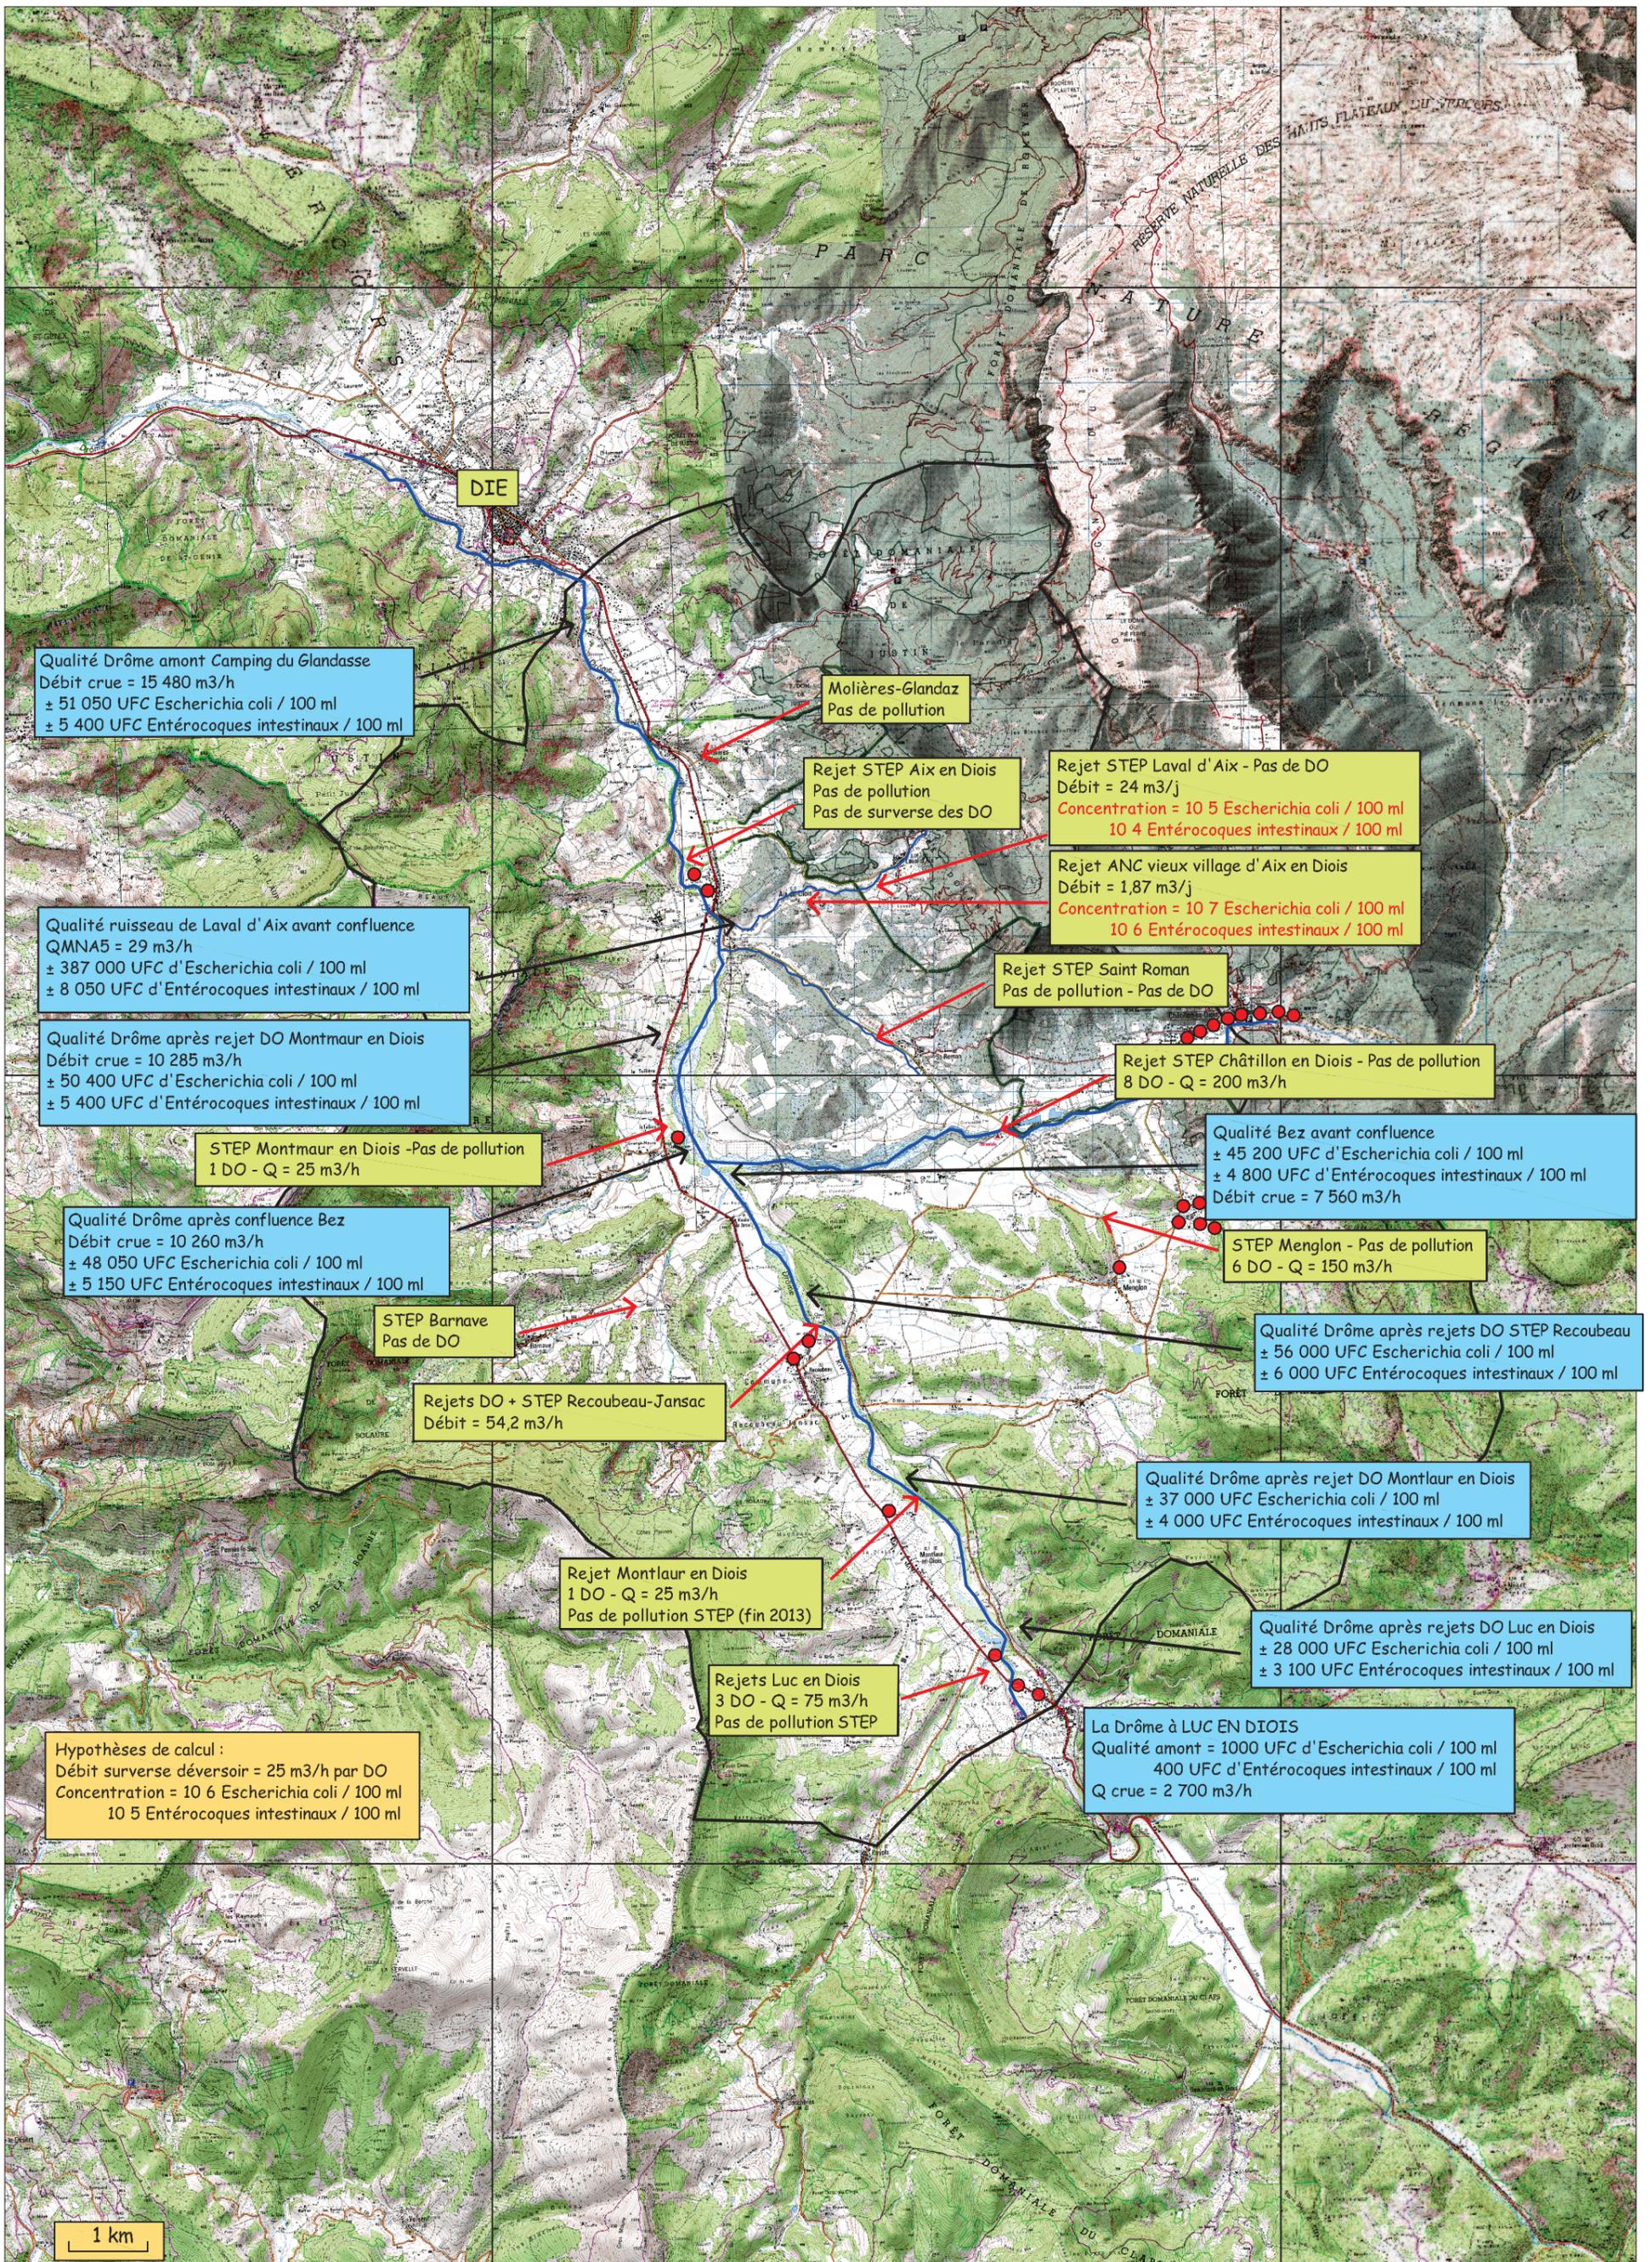
SIMULATION POLLUTION BACTERIOLOGIQUE TEMPS DE PLUIE - CAS 1: ORAGE SUR LA ZONE DE LUC ET CHATILLON EN DIOIS

En cas de précipitation sur la zone de Luc et Châtillon en Diois, suffisante pour occasionner une surverse des déversoirs d'orage mais pas assez importante pour générer un débit important, la qualité microbiologique de la Drôme est dégradée. Elle est d'autant plus dégradée que la simulation ne prend pas en compte le temps de réponse de la Drôme qui est long par rapport au temps de réponse des réseaux d'assainissement. Le débit de la Drôme n'a pas encore augmenté que les flux de pollution des DO sont déjà rejetés. »
